**NÁVRH PŘÍRODĚ BLÍZKÝCH OPATŘENÍ
NA VODNÍM TOKU BOBRAVA**

DIPLOMOVÁ PRÁCE

Bc. Jakub Mláděnka

BRNO 2019

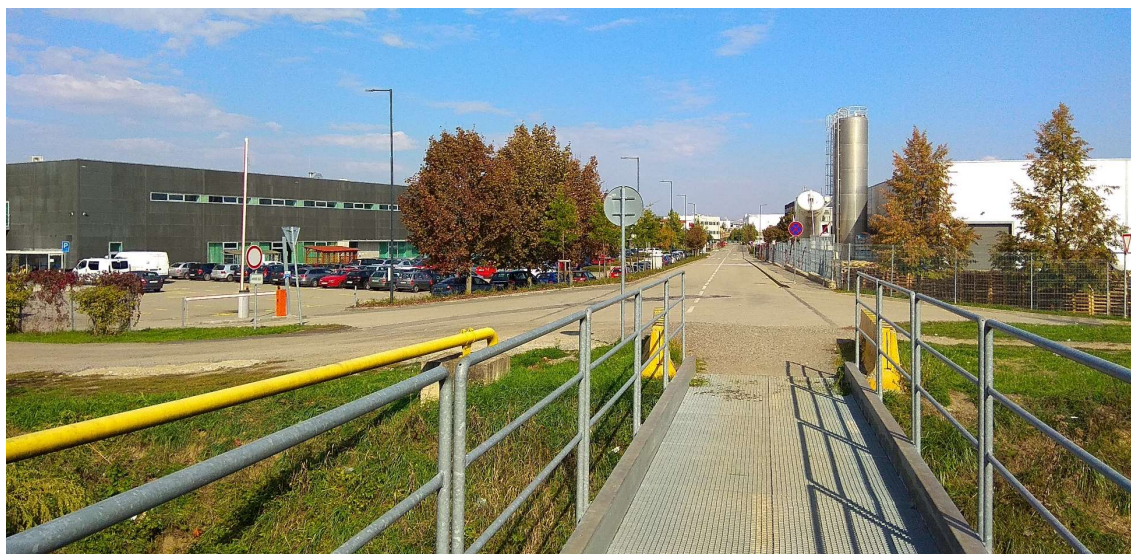
Mnohem větší problémy při povodňové situaci nastanou v zájmovém úseku, v katastrálním území města Modřice, kde se nachází tzv. *CTPark Modřice*. Dle osobního průzkumu lokality není tento průmyslový areál z velké části nijak viditelně chráněn proti větším povodňovým průtokům.

Obrázek 2.13 – Pohled do areálu CTPark z lávky L1 pro pěší

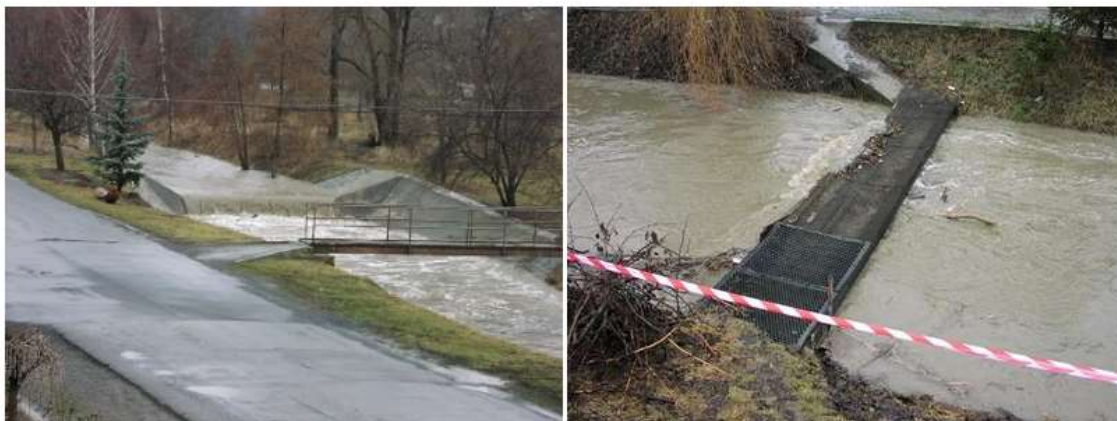
V roce 2006 a 2010 došlo v Želešicích k povodním, kdy hladina vody zůstala sice v korytě, ale v roce 2006 byla masivně poškozena lávka pro pěší, jak ukazuje následující Obrázek 2.17. Na základě těchto událostí byly navýšeny lávky pro pěší. Dále bylo koryto toku upraveno prohloubením a dochází k jeho pravidelnému čištění.

Obrázek 2.17 – Povodeň v roce 2006 [4]

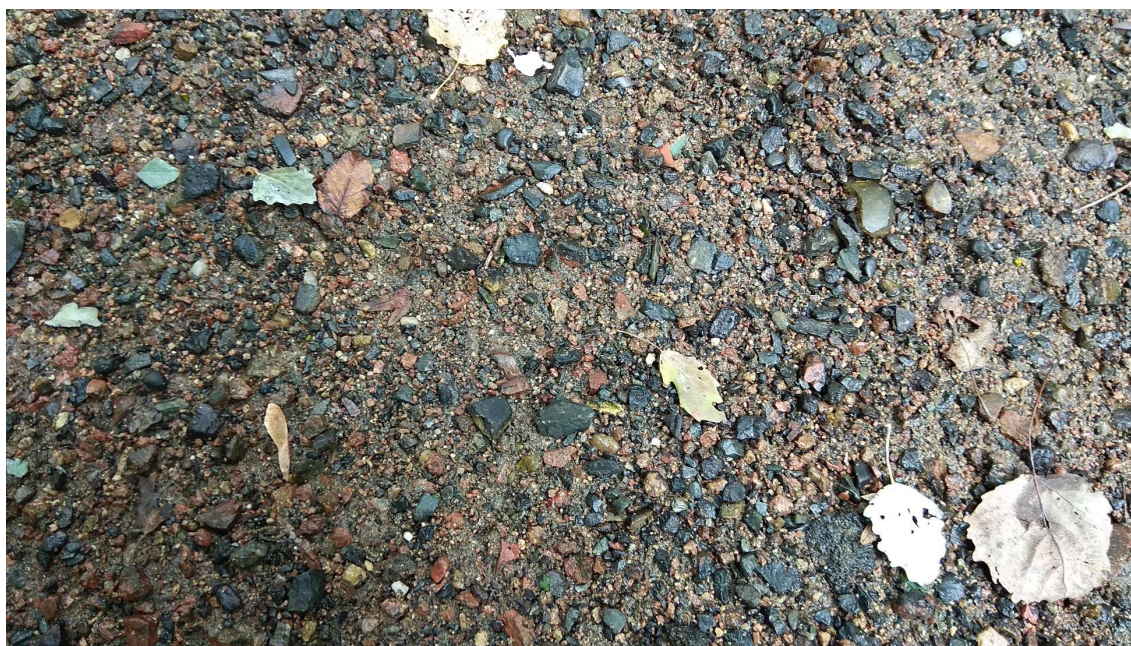
Přirozený podélný sklon dna Bobravy (bez ovlivnění spádovými objekty) je průměrně v zájmové lokalitě mezi ř. km 1,832 – 5,743 roven $i = 4,3 \text{ ‰}$. Díky relativně velkému sklonu, na poměry dolního úseku toku, zde nedochází k velkému usazování splavenin. Materiál dna je štěrkopískový s převahou štěrku v horní části zájmového území a v dolní části naopak s převahou písku. Na Obrázku 3.2 je zobrazen vzorek materiálu dna přibližně z ř. km 3,050.

Obrázek 3.2 – Vzorek materiálu dna

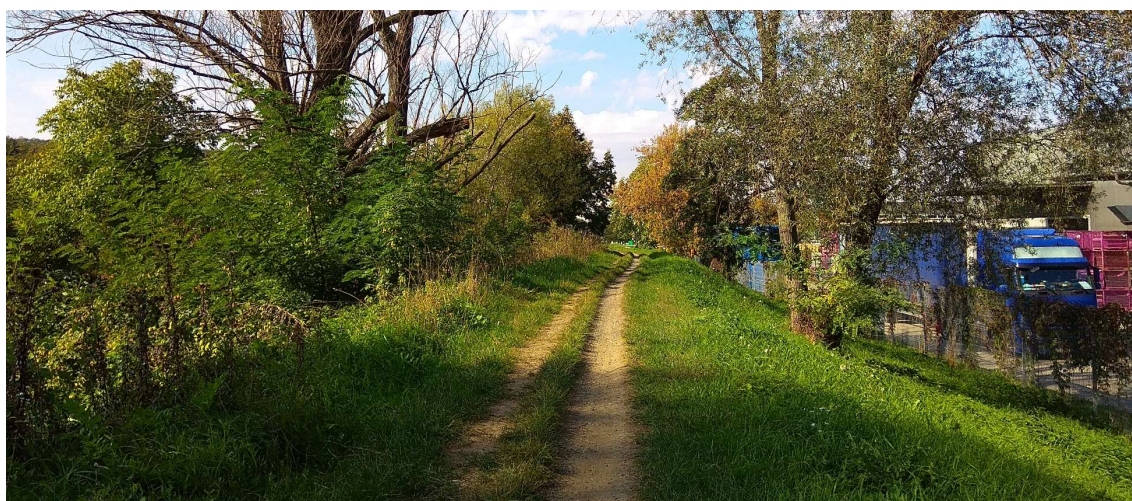
Na úseku č.1 se od ř. km 1,832 do ř. km 1,964 nachází protipovodňové ochranné hráze na obou březích toku. Na levém břehu chrání malou část průmyslového areálu a na pravém je chráněna část obytné zástavby. Dle mých výpočtů kapacity koryta je protipovodňová ochrana provedena na stoletý návrhový průtok – Q_{100} .

Obrázek 3.9 – Pohled na ochrannou LB hráz proti proudu

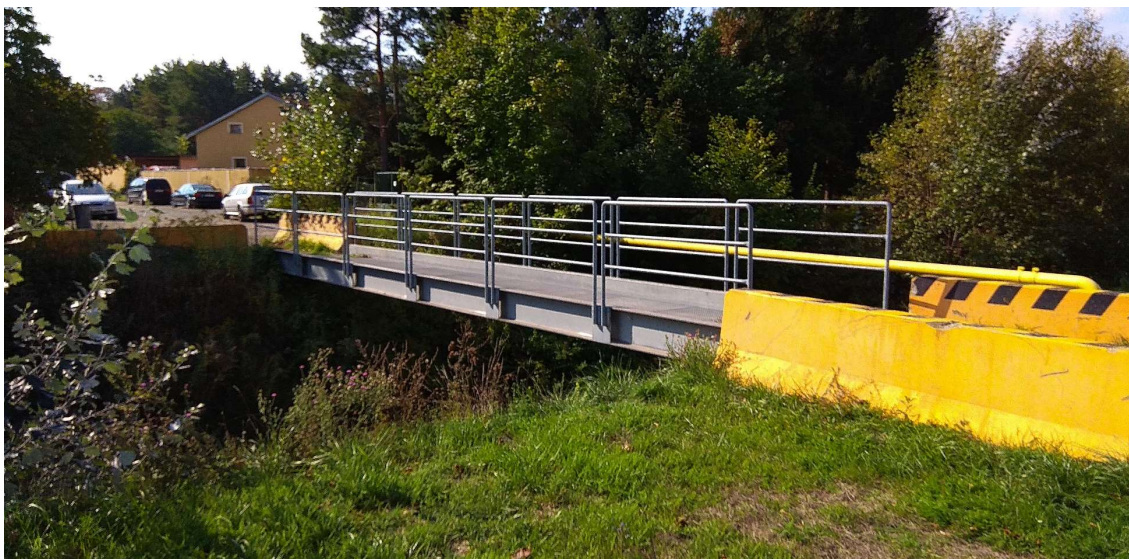
Na úseku č.1 můžeme najít pouze jednu lávku pro pěší. Lávka L1 se nachází v říčním kilometru 1,964. Jedná se o kovovou konstrukci s výškou mostovky 0,4 m a šířkou mostovky 2,0 m. V geometrických podkladech chybělo výškové zaměření lávky, ale byl na jejím místě zaměřen příčný profil č. 20. Výškové osazení lávky L1 jsem tedy zjistil ze zmíněného profilu.

Obrázek 3.10 – Lávka L1, ř. km 1,964, pohled z LB ochranné hráze

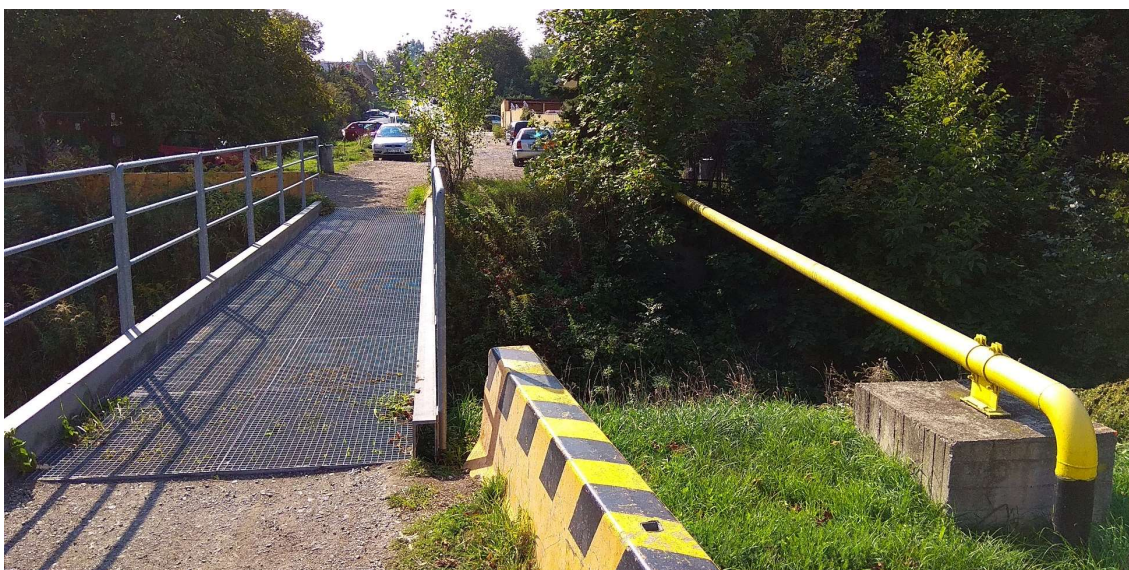
Jediné křížení inženýrských sítí s tokem v úseku č. 1 se nachází v těsné blízkosti lávky L1 pro pěší, ve vzdálenosti 3,0 m od lávky. Dle barevného označení potrubí lze usuzovat, že se jedná o plynové potrubí.

Obrázek 3.11 – Plynové potrubí v blízkosti lávky L1

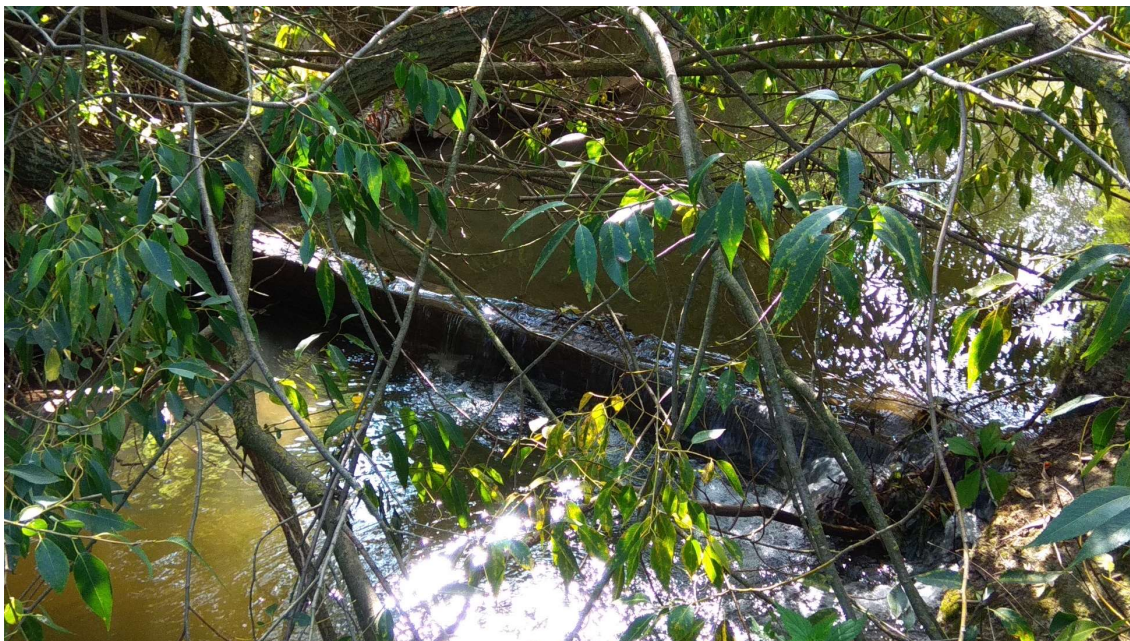
V úseku č.1 se cca od ř. km 2,033 do ř. km 2,245 nachází 3 spádové stupně. Jedná se zřejmě o staré železniční pražce zapažené do svahu kynety. V podkladech nejsou tyto stavby zaměřeny a v hydrotechnických výpočtech nejsou uvažovány.

Obrázek 3.12 – Spádový stupeň – železniční pražec

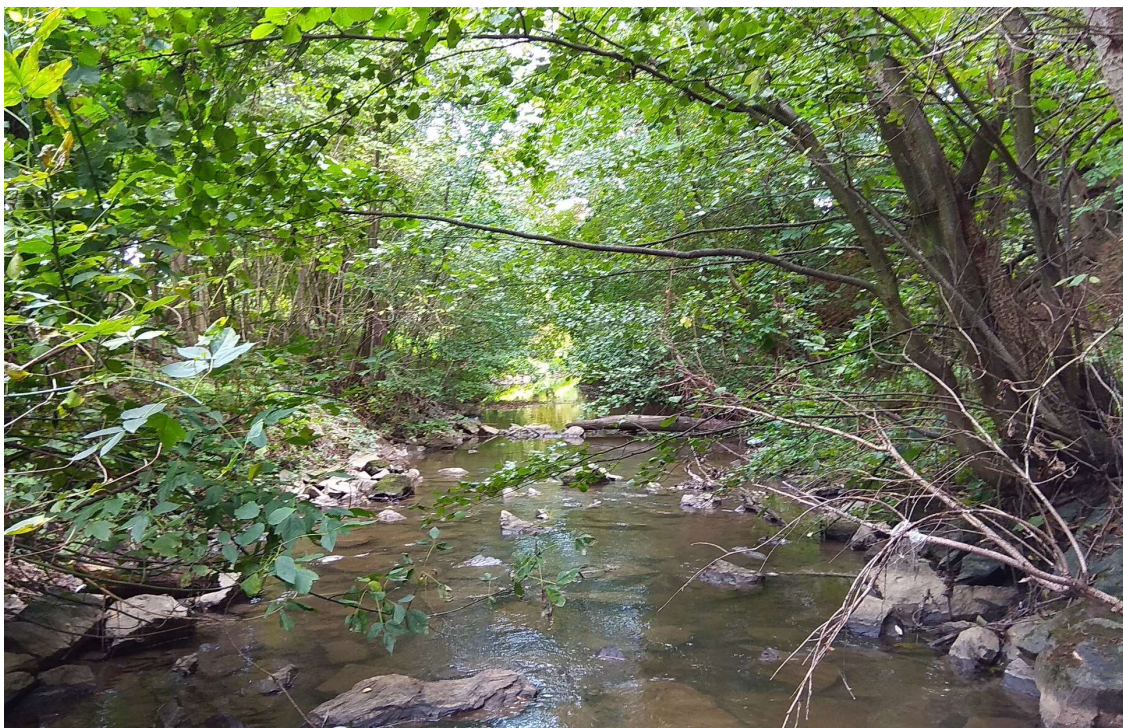
Úsek č. 2 je v rámci zájmové lokality unikátní. Ze všech tří rozdělených úseků se nachází v nejbližším stavu ke stavu zcela nedotčenému lidskou činností. K lichoběžníkovému tvaru koryta toku z úseku č. 1 se na pravé straně toku připojuje berma. Šířka bermy je proměnlivá od 0 m do 15 m. Šířka vodní hladiny se na celém úseku pohybuje v rozmezí (2-5) m. Šířka koryta v břehové čáře je v rozmezí (15-25) m. Svahy kynety mají sklon proměnný, nejčastěji 1:2 a více.

Obrázek 3.14 – Tvar koryta v dolní části úseku č. 2, pohled proti proudu

Po celé délce úseku jsou známky velkého porušení opevnění svahů kynety, které je v horní části úseku č.2 v podstatně lepším stavu na rozdíl od dolní části. Stejně, jako v úseku č.1 jsou vytržené kameny z kamenného záhozu, použitého pro stabilizaci paty svahu, vláčeny po dně kynety, viz Obrázek 3.14. Svahy kynety ani berma nejsou nijak po celé délce úseku č. 2 opevněny a vznikají zde na svazích velmi rozsáhlé nátrže, které občas zasahují i do lesní cesty, která lemuje koryto toku na pravé straně.

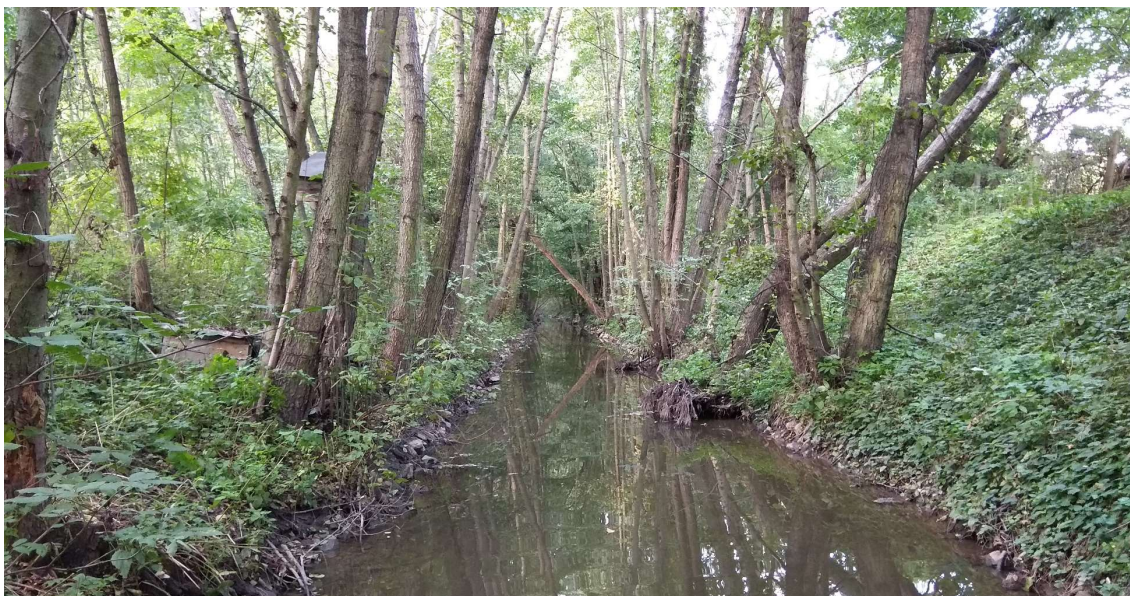
Když se zaměřím na vegetační doprovod koryta, který přímo do koryta zasahuje, tak je jednoznačné, že i v úseku č. 2 bude Manningův součinitel drsnosti n nabývat vysokých hodnot. Současnou situaci výstižně vyobrazují obrázky: 3.14, 3.15 a 3.16. V úseku č. 2 je rozdílně od úseku č. 1 mnohem více zastoupeno stromové patro. Na pravém břehu, kde se připojuje berma, se nachází hustý porost keřů prostoupený stromovým. Tento porost postupně v dolní části úseku č. 2 začíná převládat viz Obrázek 3.14. Díky místním proměnlivým podmínkám nebylo jednoduché stanovit Manningův součinitel drsnosti n , ale po odborné poradě byla přenechána stejná hodnota jako v úseku č. 1, tedy $n = 0,100$.

Obrázek 3.16 – Pohled na koryto proti proudu

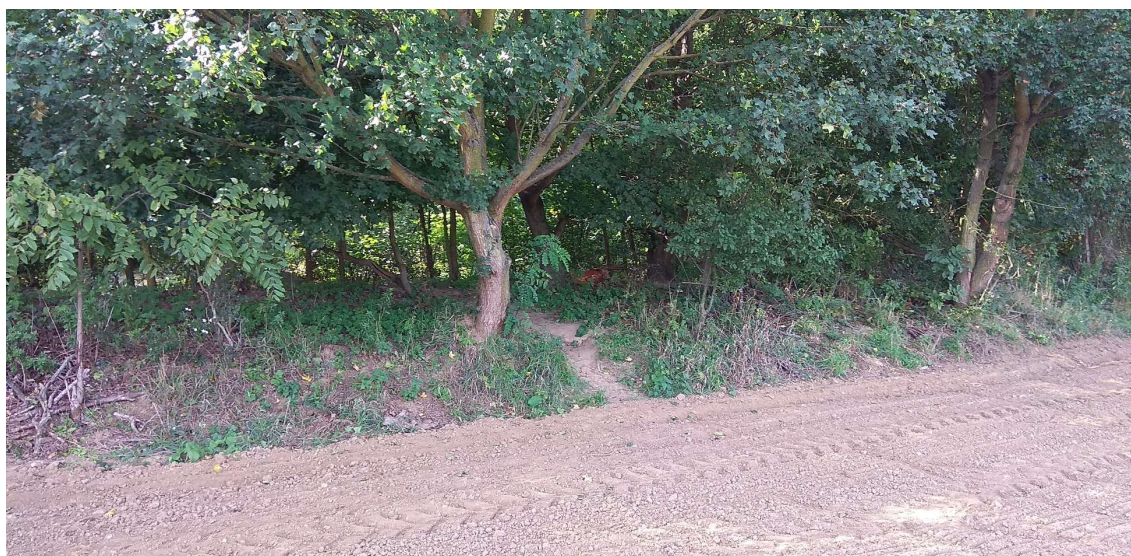
Řešený úsek č. 2 nebyl v nejbližší minulosti nijak upraven v rámci protipovodňové ochrany. Musím ale zmínit, že po celé délce úseku se na levém břehu nachází vyvýšený útvar vlastnostmi mírně podobný přírodnímu valu. Převýšení vůči okolnímu terénu, přesněji vůči zemědělským plochám není nijak významné, jedná se o převýšení cca (0,5-0,7) m. O cíleném antropogenním vzniku tohoto útvaru by se dalo zřejmě dohadovat. Dle mých výpočtů kapacity koryta toku Bobrava je zřejmé, že po délce úseku č. 2 se výrazně mění kapacita koryta, tudíž kdyby byl zmíněný útvar úmyslně vytvořen pro účely protipovodňové ochrany, nesplňoval by svojí funkci.

Obrázek 3.17 – Pohled na vyvýšený útvar na levém břehu ze zemědělské plochy

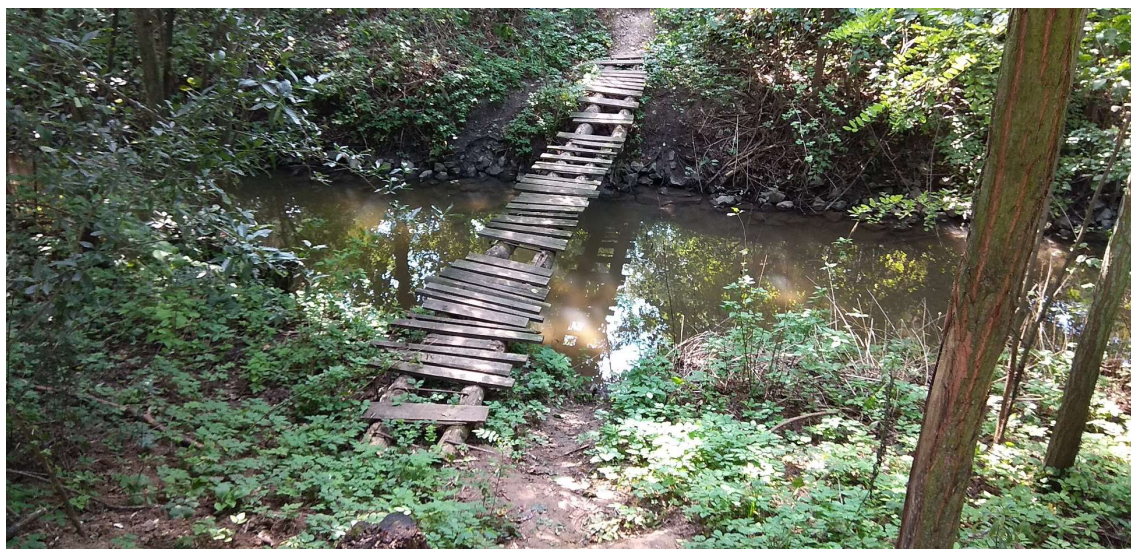
V úseku č. 2 se nenachází žádné oficiální mosty či lávky, našel jsem zde pouze jednu přírodní lávku, která by při větším povodňovém průtoku zanikla.

Obrázek 3.18 – Přírodní lávka

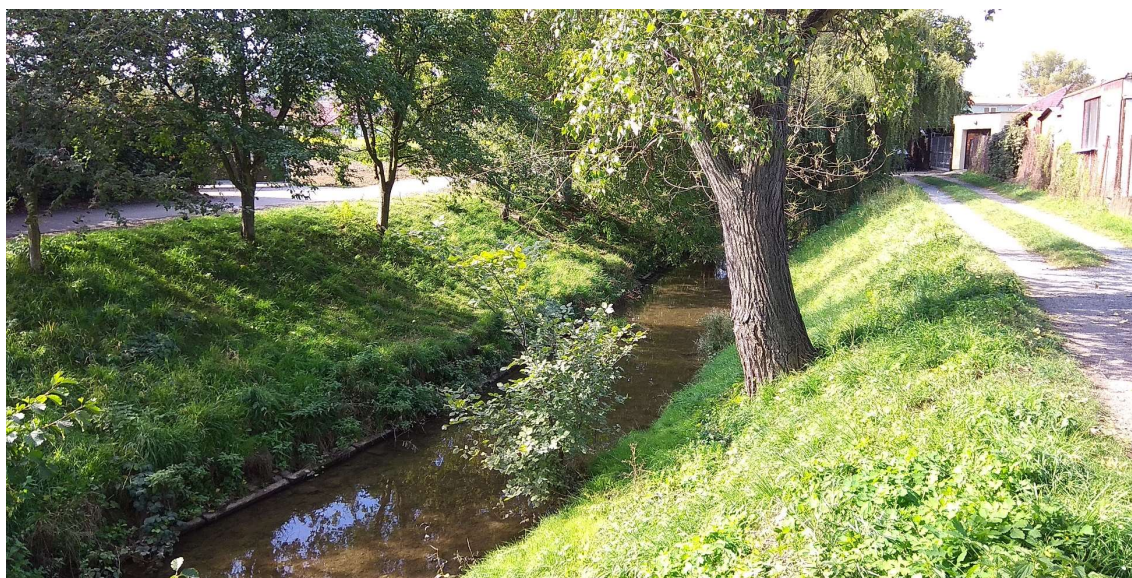
Jako první je nasnadě rozdělit úsek č. 3 do dvou částí, podle rozdílného typického příčného řezu korytem toku v obou částech. První část úseku leží od ř. km 3,800 do ř. km 4,586, kde se nachází spádový stupeň. Tvar koryta toku je v prvním úseku jednoduchý lichoběžník a je názorně vidět, že bylo koryto toku do tohoto tvaru upraveno. Šířka vodní hladiny se v první části pohybuje v rozmezí (3-5) m. Šířka koryta v břehové čáře je v rozmezí (10-15) m. Svahy kynety mají sklon 1:1,5 až 1:2.

Obrázek 3.20 – Typický příčný řez koryta v první části úseku č. 3, pohled proti proudu

V celé první části úseku č. 3 lze nalézt opevnění paty svahu již zmiňovanými železobetonovými polovegetačními tvárnici – v úseku č. 1. Železobetonové tvárnice jsou často podemlety a zemina, která by v nich měla být usazena se v otvorech tvárnice téměř nenachází, zobrazeno na Obrázku 3.22. Svahy kynety nejsou nijak opevněny kromě několika lokálních výjimek, kde je svah opevněn kamennou rovnáninou, která je spojena maltou. Na opevnění je také patrná částečná degradace.

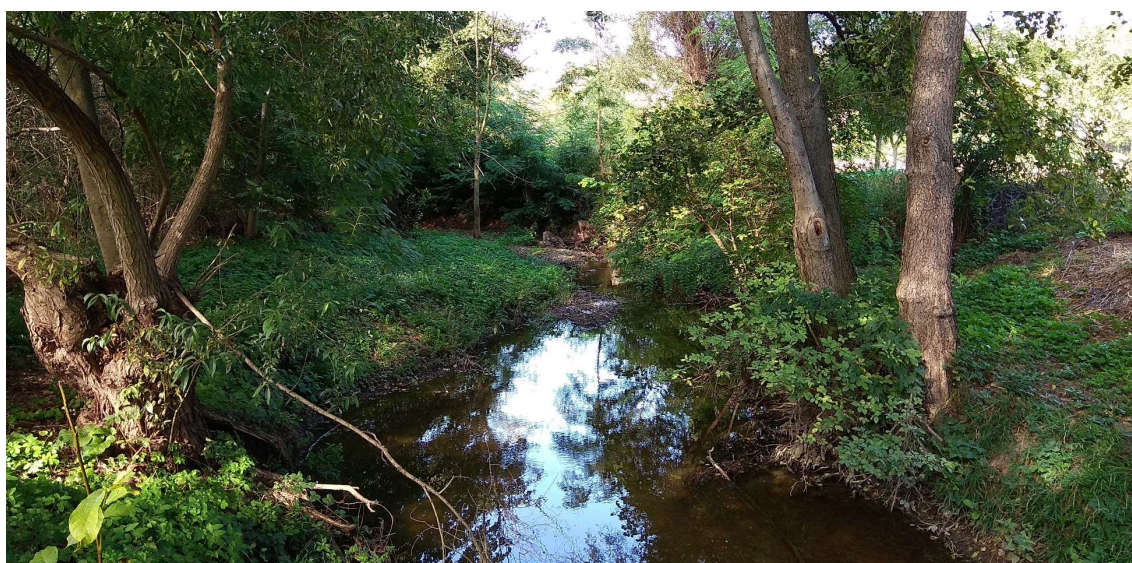
V druhé části úseku č. 3, přesněji od spádového stupně v ř. km 4,586 až do ř. km 5,743 je tok v korytě více rozvolněn a má větší možnost se přirozeně vyvíjet a meandrovat. Koryto toku má v této části lichoběžníkový tvar s širokým dnem, po kterém se vine stěhovavá kyneta o šířce (3-4) m. Šířka koryta v břehové čáře je v rozmezí (10-30) m. Svahy mají sklon 1:1,5 až 1:3.

Obrázek 3.21 – Pohled proti proudu do koryta toku v druhé části úseku č. 3

Z Obrázek 3.21 3.21 je patrné, že v druhé části úseku č. 3 není provedena žádná stabilizace svahu ani paty svahu koryta.

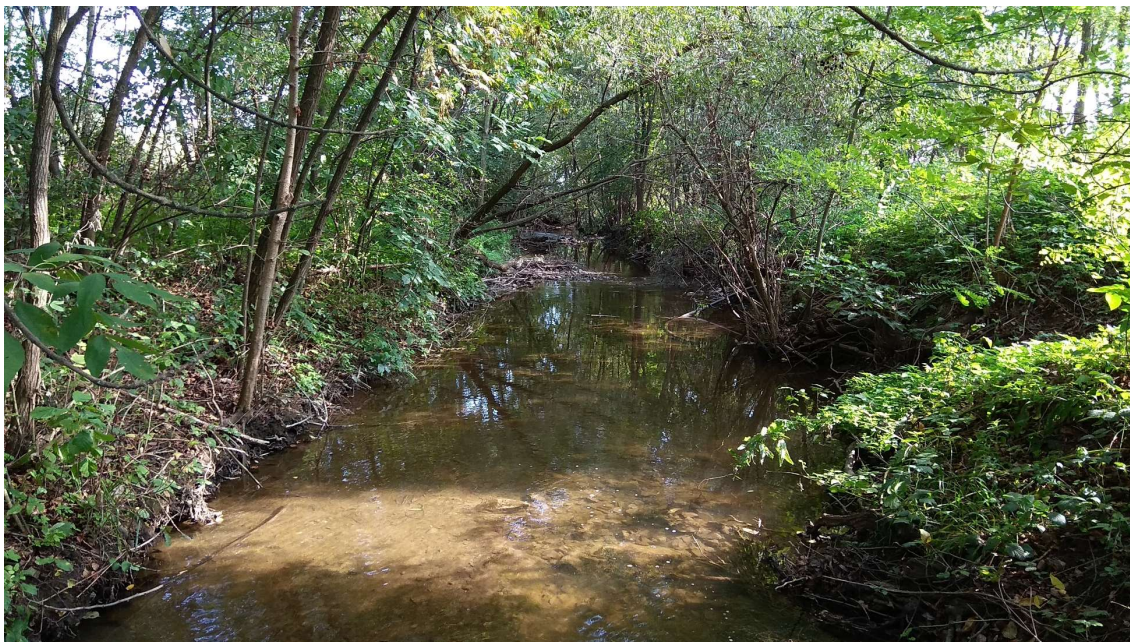
Druhá část úseku č. 3 má více přírodní charakter, jak ukazuje Obrázek 3.23. Do popředí se v této části toku dostalo keřové patro sekundované patrem stromovým. Společně tvoří velmi hustý porost, kterým se místy nedá ani projít, proto byl Manningův součinitel drsnosti n v druhé části úseku č. 3 zvýšen na hodnotu $n = 0,100$.

Obrázek 3.23 – Druhá část úseku č. 3, pohled po proudu

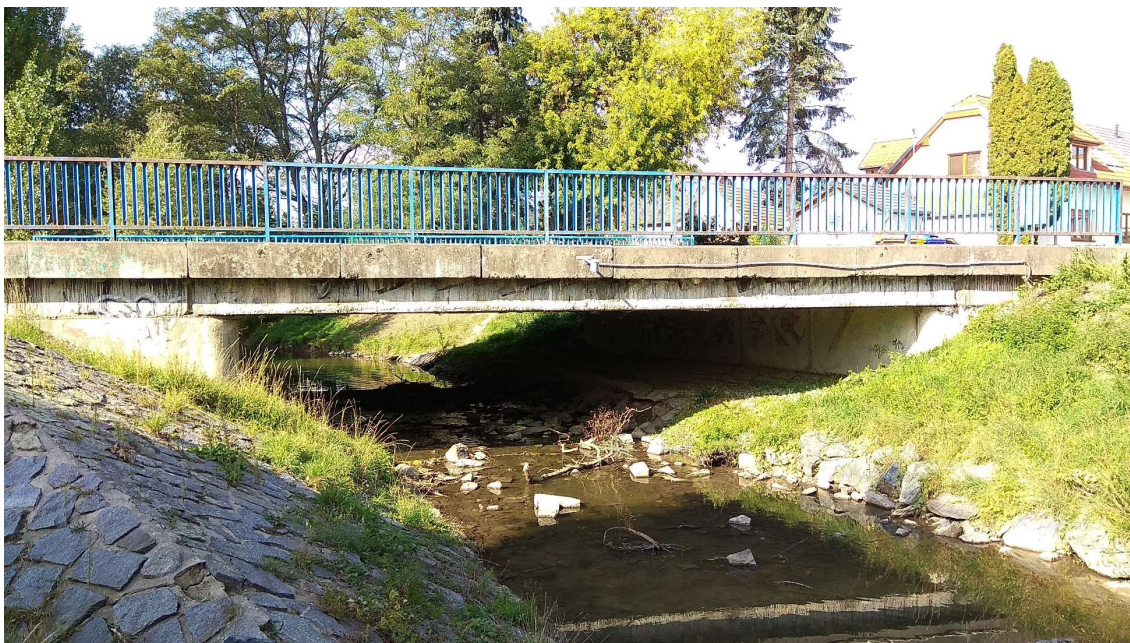
Most M1 se nachází v ř. km 3,916 v blízkosti soutoku Hajanského potoka a řeky Bobravy. Jedná se o silniční most pozemní komunikace II. třídy. Most není příliš zatěžován nadměrnou dopravou. Most tvoří železobetonová konstrukce s výškou mostovky 1,0 m a šířkou 13,0 m. Na mostě je instalován hladinoměr hlásného profilu kategorie C, viz kapitola 2.5 – Hydrologické poměry.

Obrázek 3.24 – Most M1, ř. km 3,916, pohled proti proudu

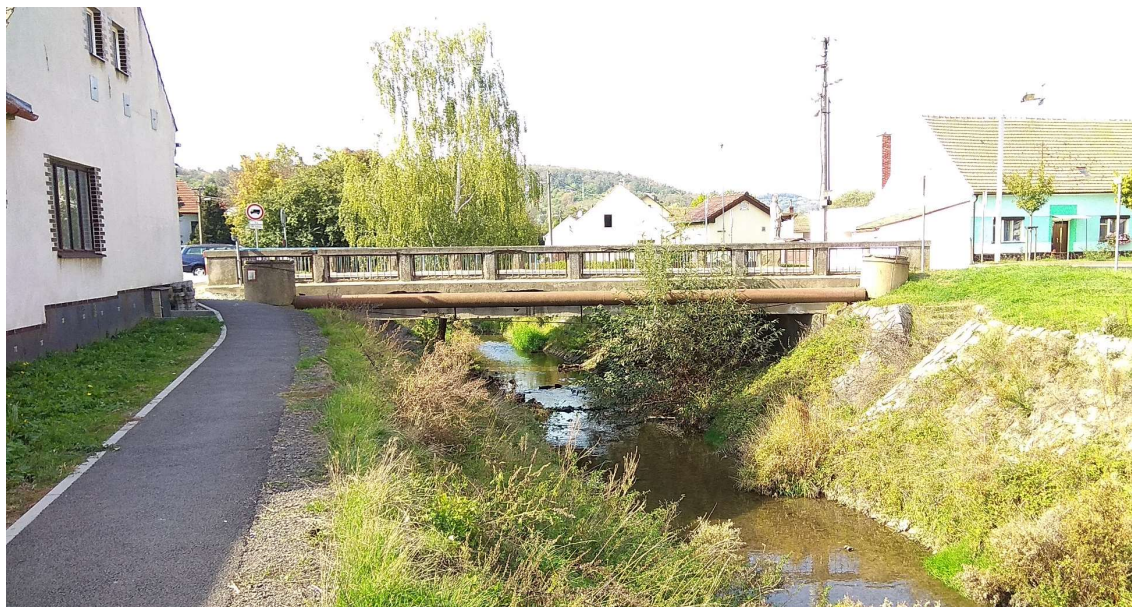
Most M2 se nachází v ř. km 4,276. Most je součástí vytižené pozemní komunikace I. třídy č. 152 spojující Modřice – Ořechov – Ivančice. Velkému dopravnímu zatížení odpovídají také rozměry ŽB mostovky s výškou 1,2 m a šířkou 11,0 m. K mostu je přidruženo potrubí DN 500.

Obrázek 3.25 – Most M2 s přidruženým potrubím DN 500, pohled proti proudu

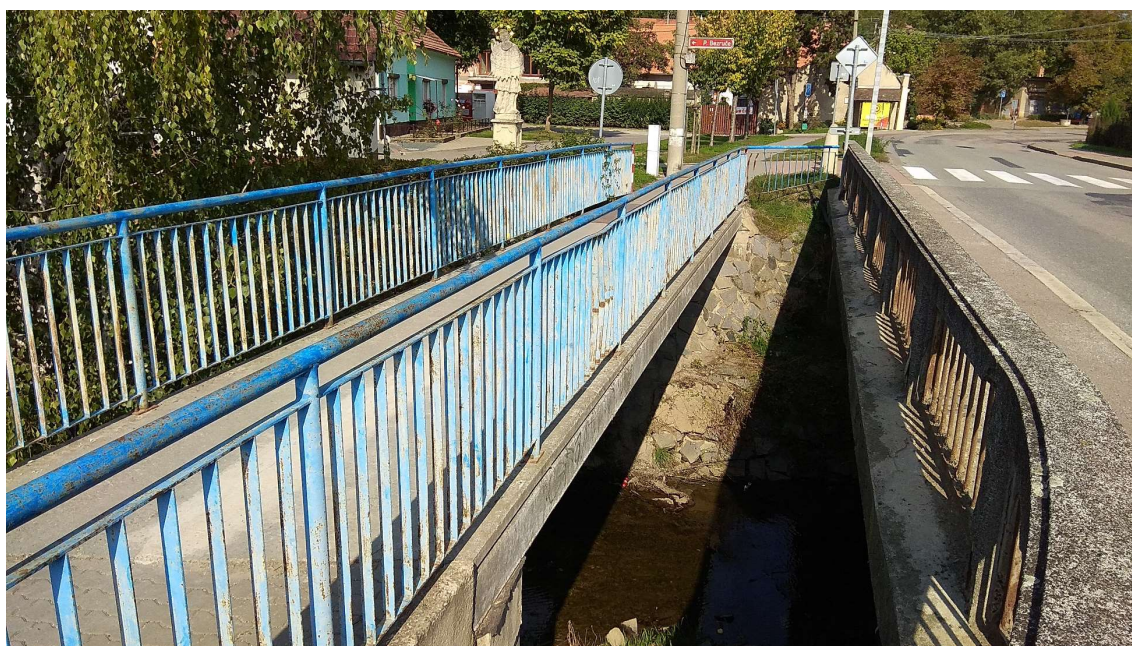
Lávka L2 pro pěší

Kvůli potřebné šířce jízdních pruhů a bezpečnosti chodců na mostě M2 se v jeho těsné blízkosti nachází lávka L2 pro pěší. Lávku L2 tvoří ŽB mostovka s výškou 0,3 m a šířkou 2,5 m.

Obrázek 3.26 – Lávka L2 nalevo, v blízkosti mostu M2

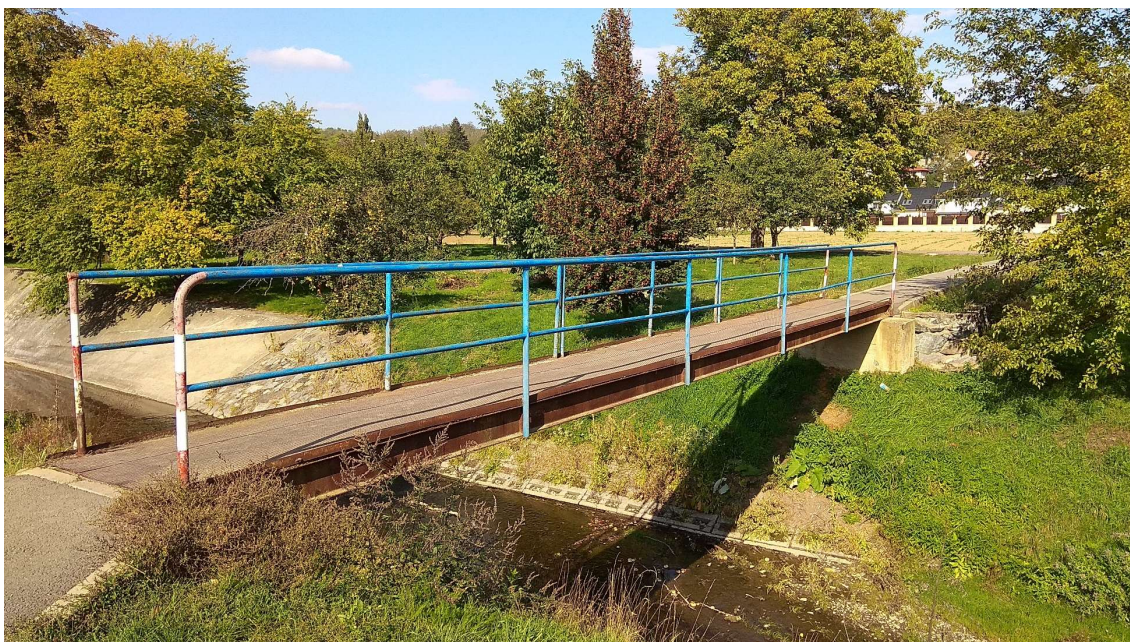
Lávka L3 pro pěší

Lávka kovové konstrukce v ř. km 4,551 v blízkosti spádového stupně. Mostovka má výšku 0,3 m a šířku 1,3 m a je zřetelně vyvýšena nad okolní terén.

Obrázek 3.27 – Lávka L3, ř. km 4,551, pohled z pravého břehu

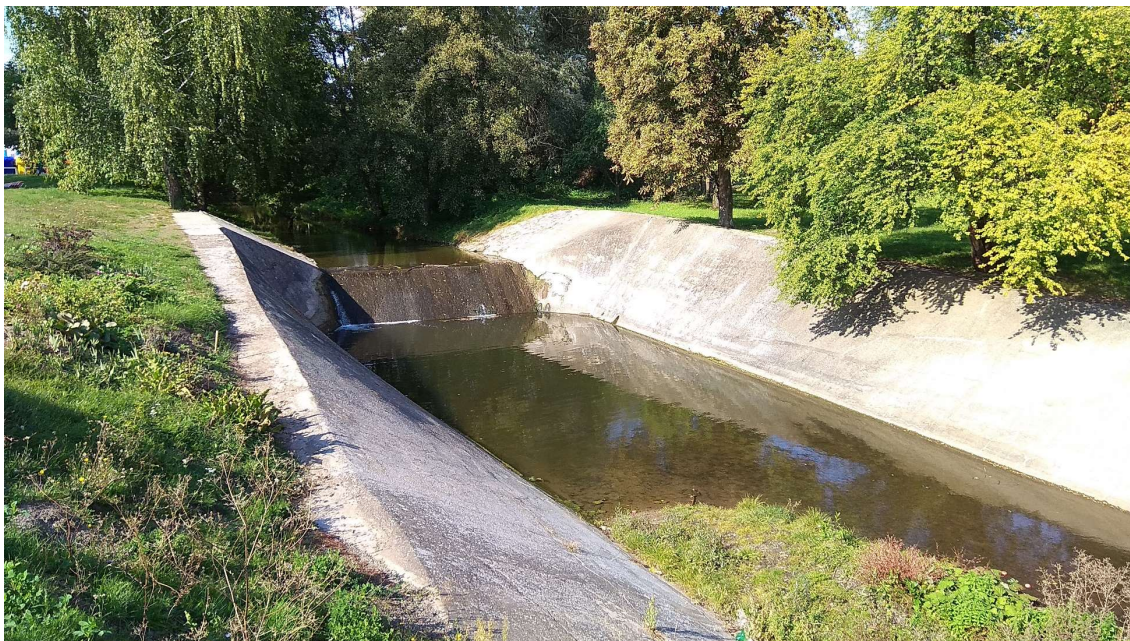
Úseku č. 3 je obohacen o spádový stupeň, který se nachází v ř. km 4,586. Jedná se o ŽB konstrukci s šikmou přelivnou plochou a vývarem. Boční zdi jsou tvořeny taktéž železobetonovou monolitickou konstrukcí.

Obrázek 3.29 – ŽB spádový stupeň, ř. km 4,586

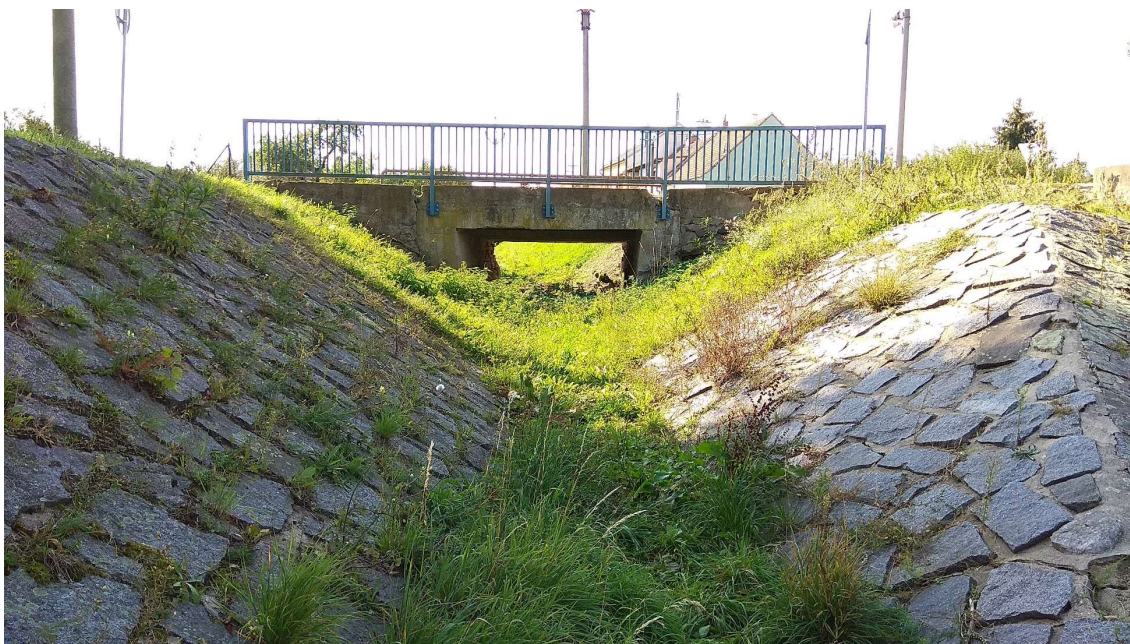
Jediným přítokem řeky Bobravy v úseku č. 3 je Hajanský potok v ř. km 3,905. Hajanský potok spadá pod Povodí Moravy, s.p. Průtoky na Hajanském potoce nebyly nikdy měřeny a v době osobní pochůzky (1.10.2018) byl potok vyschlý.

Obrázek 3.30 – Pohled do koryta Hajanského potoka na soutoku s řekou Bobravou

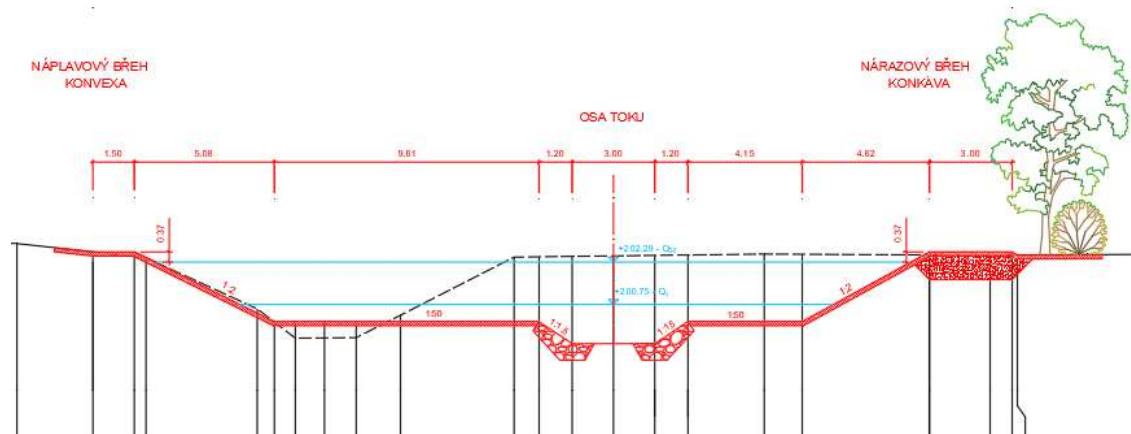
Obrázek 7.8 – Příčný profil úpravy toku v ř. km 4,046-4,158

Druhým problémovým místem, které jsem na základě výpočtů kapacity koryta toku určil, je úsek od ř. km 3,992 do ř. km 4,186. Zde pravý břeh není kapacitní na stanovený návrhový průtok $Q_N = Q_{20} = 25,0 \text{ m}^3/\text{s}$. Protékající voda se v tomto místě rozlije na přilehlý pás louky a zasáhne několik rodinných domů společně se zahradami. Dle katastrální mapy obce Želešice jsou pozemky ležící podél břehové čáry ve vlastnictví obce, takže bylo možné uvažovat jejich využití.

Prostor pro využití obecních pozemků se nachází od ř. km 4,046 do ř. km 4,158. Navrhl jsem v daném prostoru lokální rozšíření koryta toku se zvlněnou kynetou a pravobřežní ochrannou hrází doplněnou keřovým a stromovým doprovodem na pravé straně hráze. Nadmořská výška hráze byla navržena, tak jako všechny úpravy, na přepočtené výšky hladin návrhového průtoku, po změně v geometrických datech v 1D modelu. Zvýšení terénu na pravém břehu se propaguje i mimo úpravu koryta toku, v délce 194,0 m od ř. km 3,992 do ř. km 4,186. Vizualizace v přílohách C10 a C11.
